# 大连“9·9”“W”轮搁浅事故调查报告

2016年9月9日约0531时，菲律宾籍散货船“W”轮载运56600吨镍矿由舟山港驶往锦州港的过程中，在辽东浅滩附近（概位：39°20′.57N/120°50′.91E）搁浅。

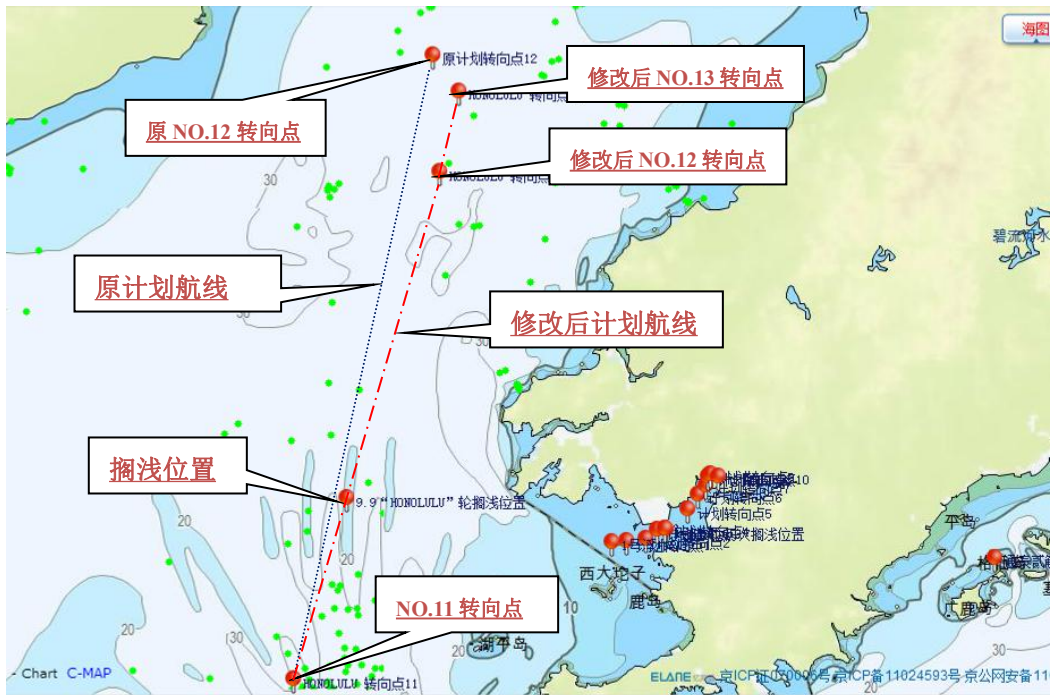
图 1 “W” 轮计划航线（部分）

9月8日，二副修改了航次计划（锚地至锚地），大副、三副签字确认，船长予以批准。在该版航次计划中，从第11转向点开始进行了更改，计划航线直接穿过辽东浅滩，靠近11米及9.9米水深点，大副三副及船长均未发现该错误。在该版航次计划中，二副计算该段水域富裕水深采用的最小水深为29.0米，计算最大吃水14.1米，富裕水深为14.9米。值班大副接班时未对其值班期间将采用的航线进行核实。

1. 二副在制定航次计划及修改航次计划时，采用的航线水域附近最小水深均为 20 米以上，而且修改后的计划航线直接穿过辽东浅滩，表明其并未注意到辽东浅滩水域水深情况及浅点，未认真核查航线水域水深，违背了海员通常做法和公司安全管理体系关于航次计划制定的有关要求，导致船舶按照危险的计划航线航行，直至搁浅。

建议“W”轮安全和防污染管理公司 V INC. 进一步加强船舶驾驶人员培训，特别是关于航次计划的评估、拟定、实施及监控等，避免类似事故再次发生。

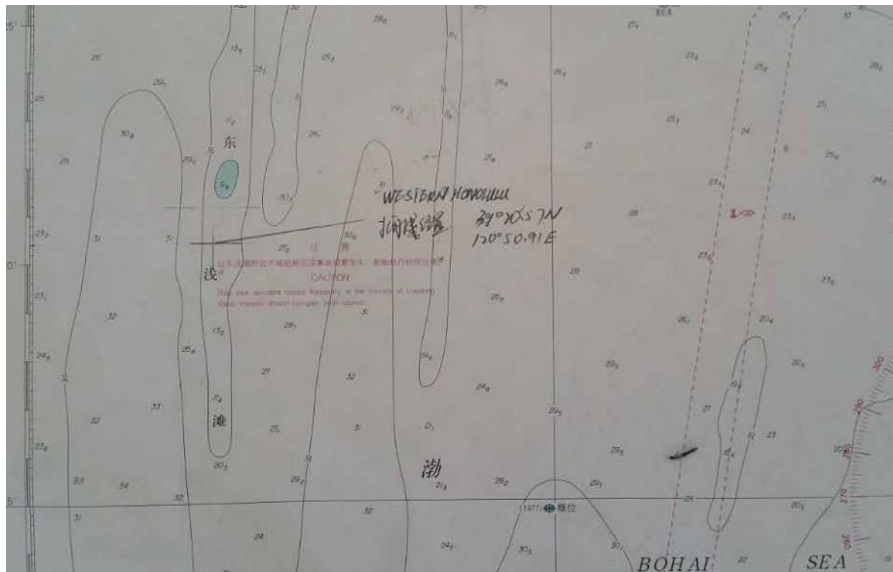
图 2：搁浅地点附近海区情况 (NO.12003)

事发地点  $39^{\circ} 20' .57N/120^{\circ} 50' .91E$ ，位于渤海湾辽东浅滩上，海底为泥沙混合底质，搁浅位置靠近 11 米及 9.9 米水深点。

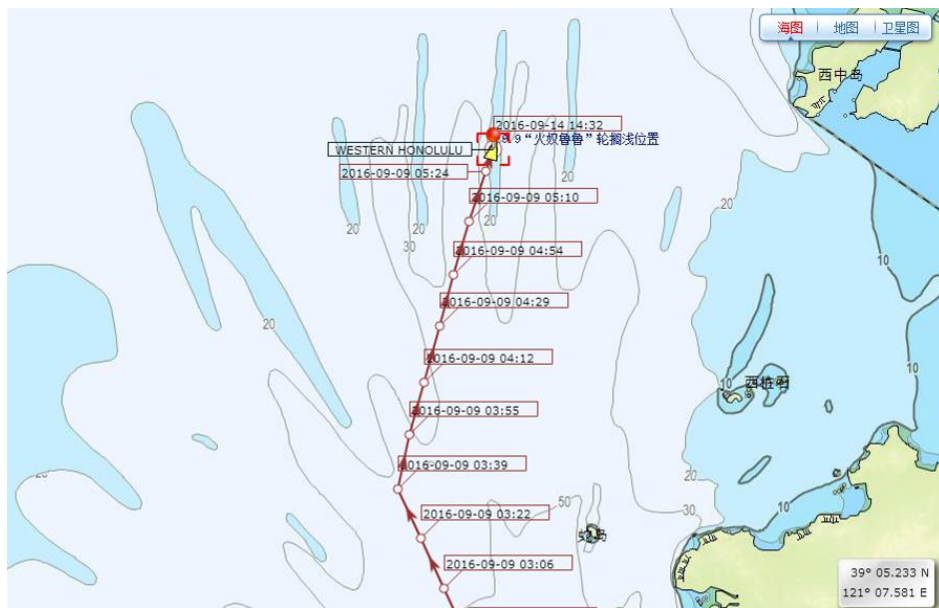
图 3 “W” 轮 AIS 轨迹（部分）

约 0531 时，船体异常震动，船速下降至零，船舶搁浅，搁浅概位  $39^{\circ} 20' .57N/120^{\circ} 50' .91E$ 。大副立即报告船长，船长上驾驶台进行指挥停车并安排人员测量水深及检查船舶，随后报告公司。

2. 该轮在大副接班后直至事故发生，船舶未有明显变向或减速，表明大副在值班过程中未谨慎驾驶，未按照 STCW 公约和公司安全管理体系有关要求及时核查船舶航行及计划航线情况，未能发现和避让辽东浅滩，是造成船舶搁浅的直接原因之一。
