广州“5·16”“创圣海”轮 爆炸事故调查报告

编制单位：广州沙角海事处

编制时间：2018年8月

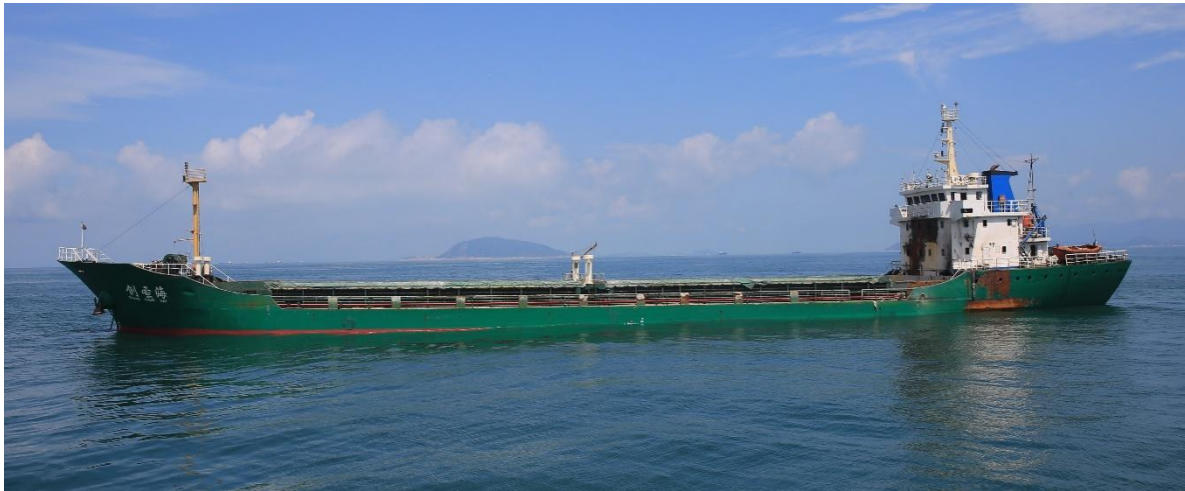
图 1：“创圣海”轮（事故后照片）

事故造成“创圣海”轮甲板炸开约长 2 米、宽 1 米的破洞，机舱左侧及集控室烧毁，生活区部分房间烧毁，机工游某南死亡。

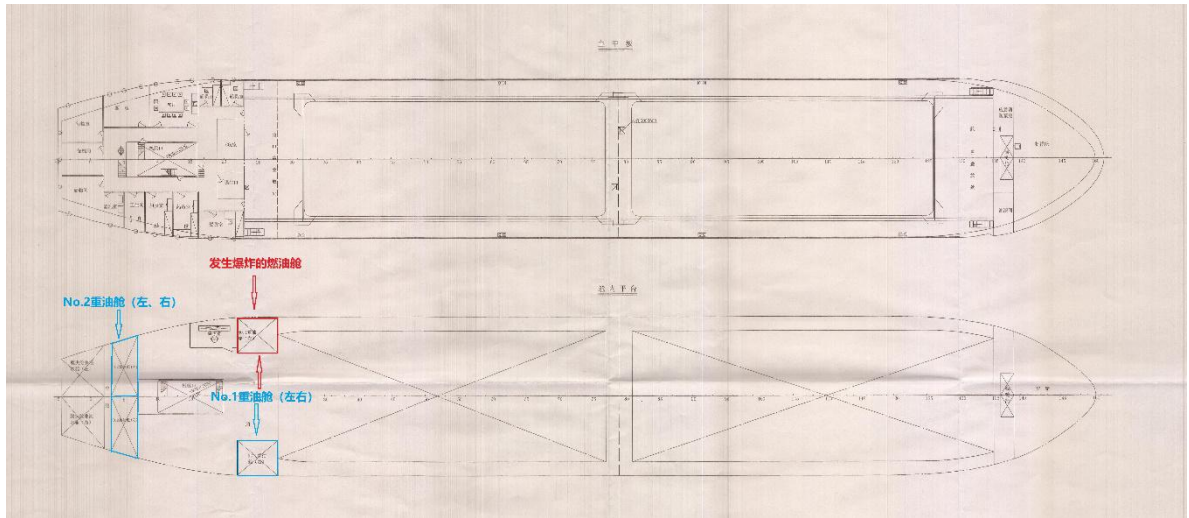
该轮 No. 1 重油舱左、右两舱，满舱各舱可装载重油约 40 吨，No. 2 重油舱左、右两舱，满舱各舱可装载重油约 12 吨。事故时 No. 1 重油舱（左）剩余重油约 4 吨，其他重油舱均为空舱。

据该船船员陈述和船舶图纸标示，该船设置有 4 个重油舱，发生爆炸是 No. 1 重油舱（左），位置如图 2、图 3 所示。

图 2: 燃油舱的分布及发生爆炸燃油舱位置

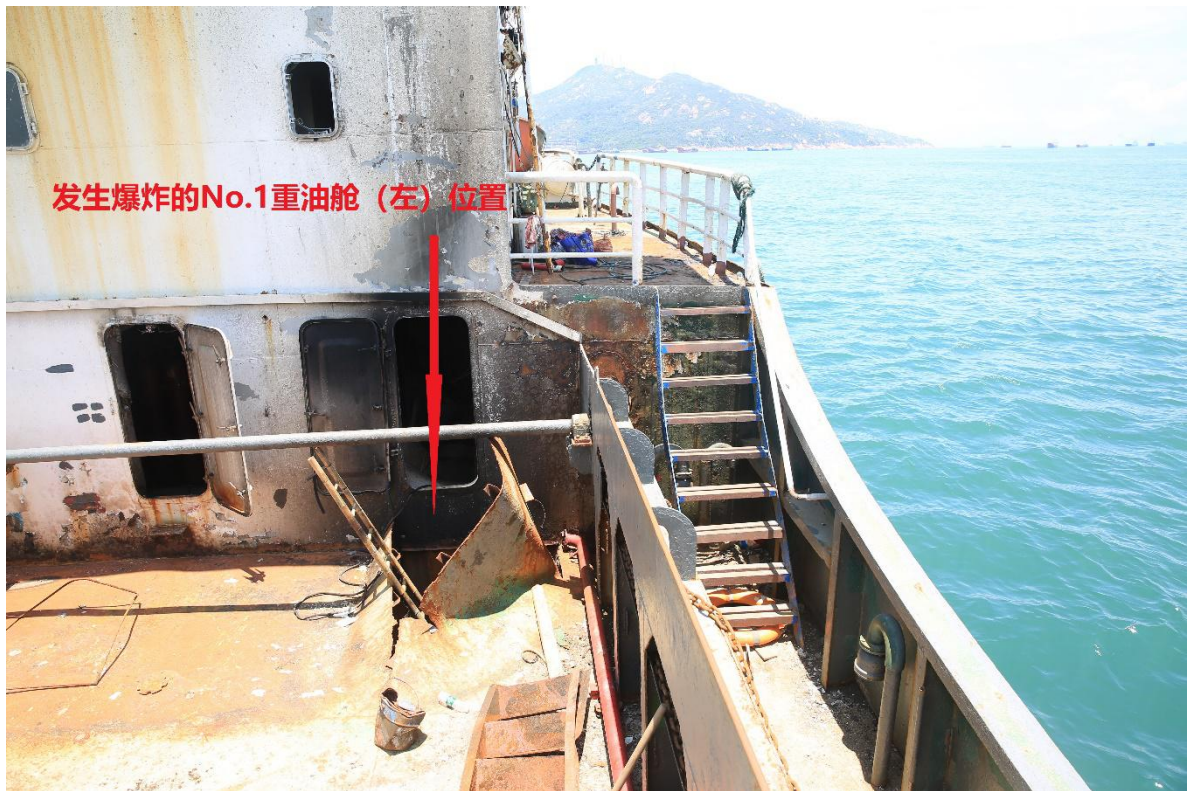
图 3: 发生爆炸的燃油舱位置

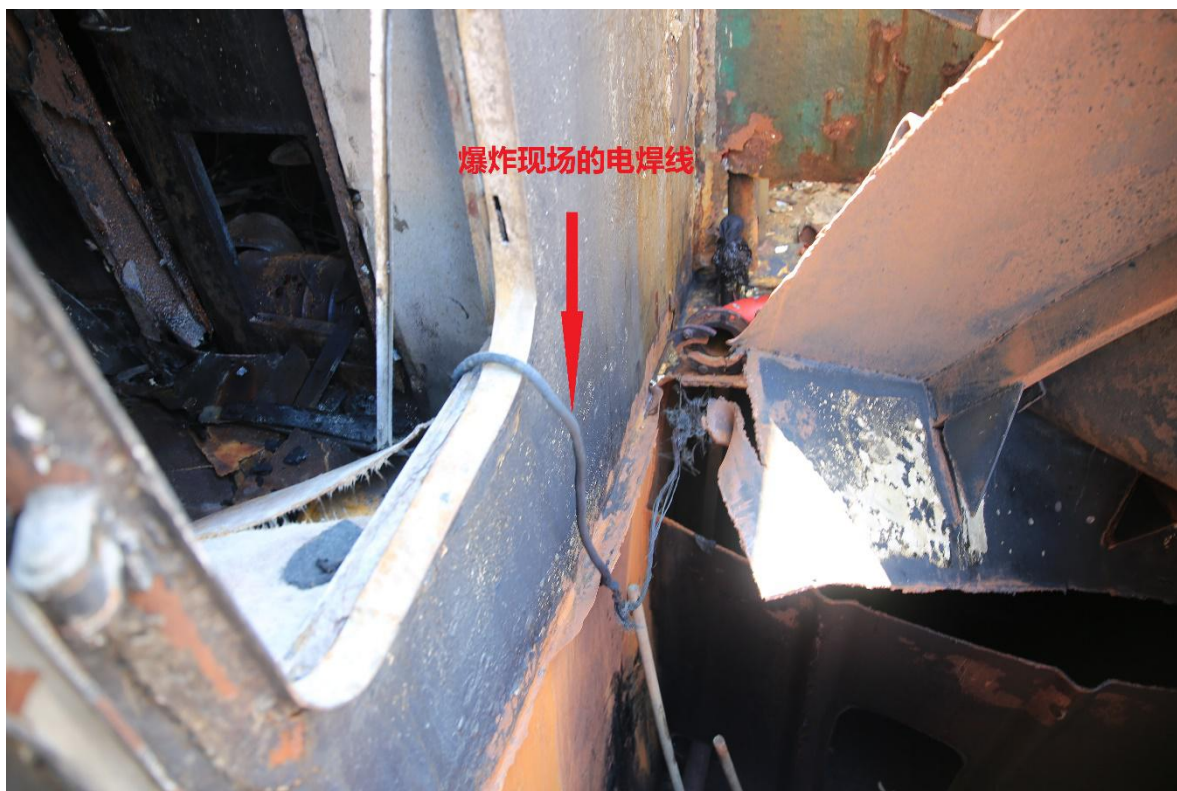
No.1 重油舱(左)上部甲板炸开位置有一条电焊线，未见电

焊钳，末端绝缘皮已烧毁。该电焊线是从生活区一层楼梯间拉出，电焊机和电焊线等设备放置在该楼梯间，电焊机的开关处于“ON”位置。

图 4：爆炸现场的电焊线

大管轮陈述，事故发生前机工游某南在拉电焊线，正准备将电焊线拉出递给大管轮，电焊钳放置在甲板上。通电的电焊钳与无油漆覆盖的甲板接触，电流可通过甲板传导至油舱舱壁和与之接触的管系，如遇有缝隙处，可能产生电弧放电，电弧放电产生的高温及火花可点燃舱内可燃气体引发爆炸。据大管轮陈述，该船的电焊机电流设置在 300A 左右，电焊钳与甲板钢板裸露处接触，大电流通过电焊钳与甲板接触位置，短时间内可能导致接触位置温度迅速上升，并传导至重油舱甲板内壁，热量聚集达到点燃舱内可燃气体温度，引发爆炸。

综上所述，排除人为明火及重油舱内静电放电，爆炸火源可能是接电的电焊钳与 No.1 重油舱（左）上甲板接触导电，进而在该油舱内产生电弧放电或接触位置通过大电流导致局部温度上升至点燃可燃气体所需温度。

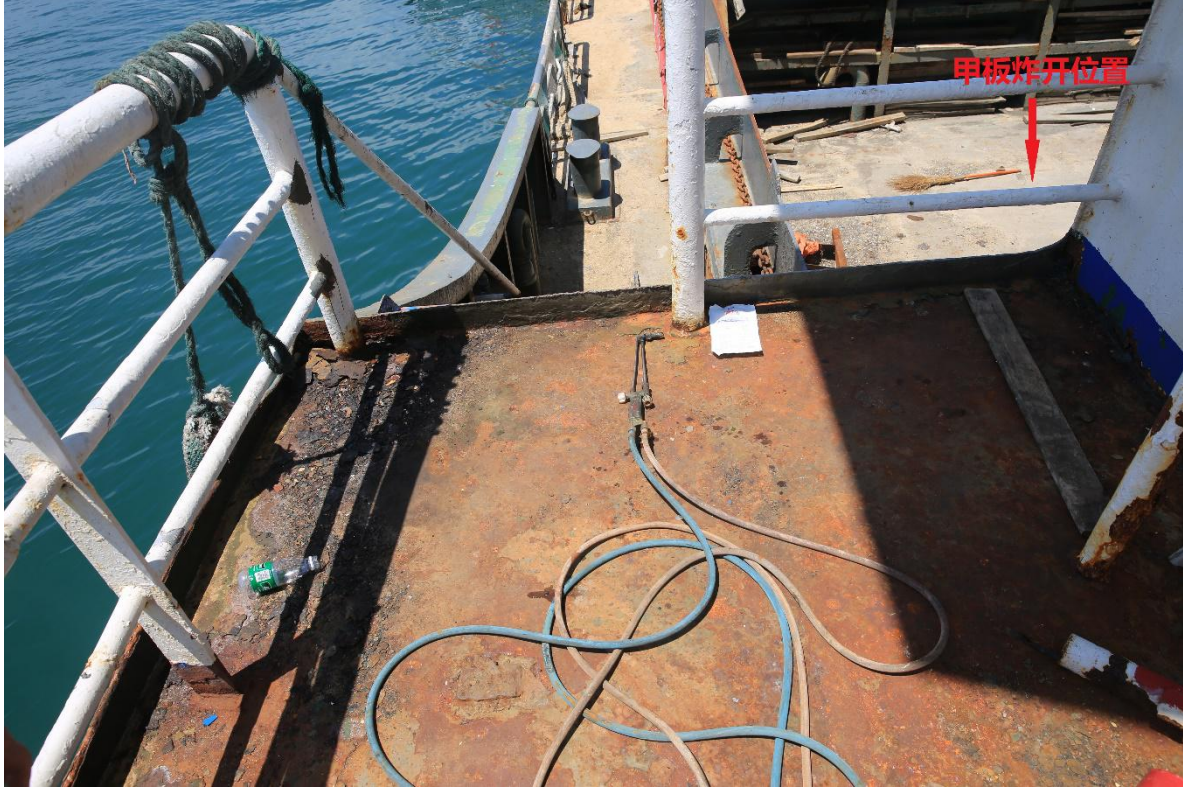
甲板炸开位置左后的二层甲板上有气割枪及与之相连的输气管，输气管经生活区二层走廊与生活区二层右后甲板放置的煤气瓶和氧气瓶相连。

图 5: 二层甲板上的气割设备

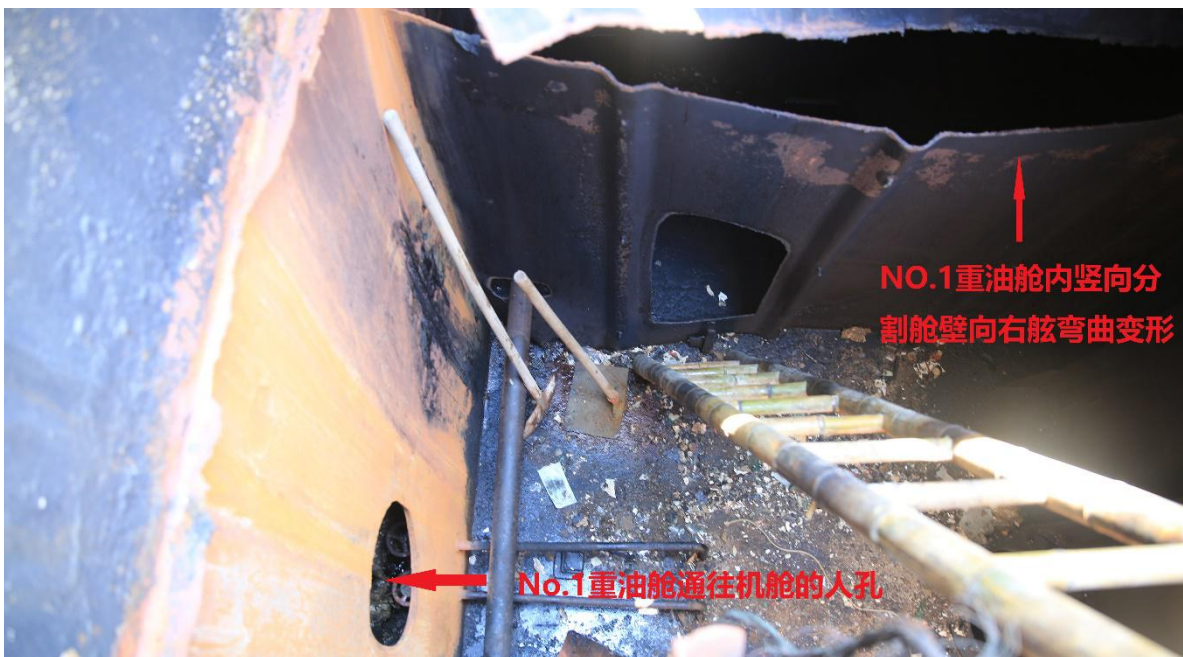
1. 甲板炸开位置为 No.1 重油舱右侧上甲板, No.1 重油舱内有竖向分割舱壁, 分割舱壁上部向右侧弯曲变形。(如图 6)

图 6: No.1 重油舱 (左) 内情况

现场勘验发现，甲板炸开位置为 No.1 重油舱（左）的上甲板，甲板受力方向由内向外；No.1 重油舱（左）通往机舱的人孔被盖板炸飞弹至集控室内，机舱内火烧痕迹是从人孔处辐射蔓延，可知爆炸气流是从 No.1 重油舱（左）传至机舱。综上认定爆炸点发生在 No.1 重油舱（左）内。

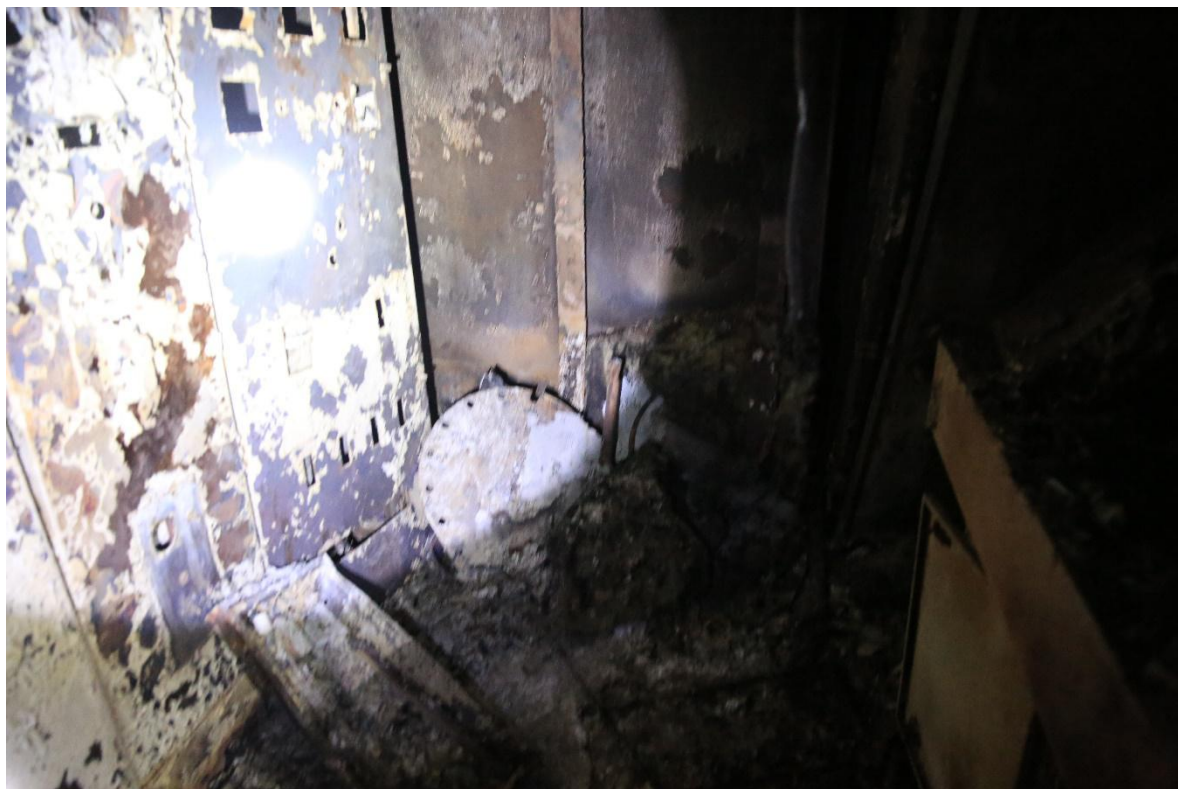
2. No.1 重油舱与机舱之间由舱壁隔开，舱壁上开有人孔，人孔盖在集控室角落找到并已变形，一个螺孔破裂。机舱内人孔附近的日用油柜及集控室有火烧痕迹，其他位置未见火烧痕迹。（如图 7）

图 7：火烧过的集控室和变形破损的人孔盖

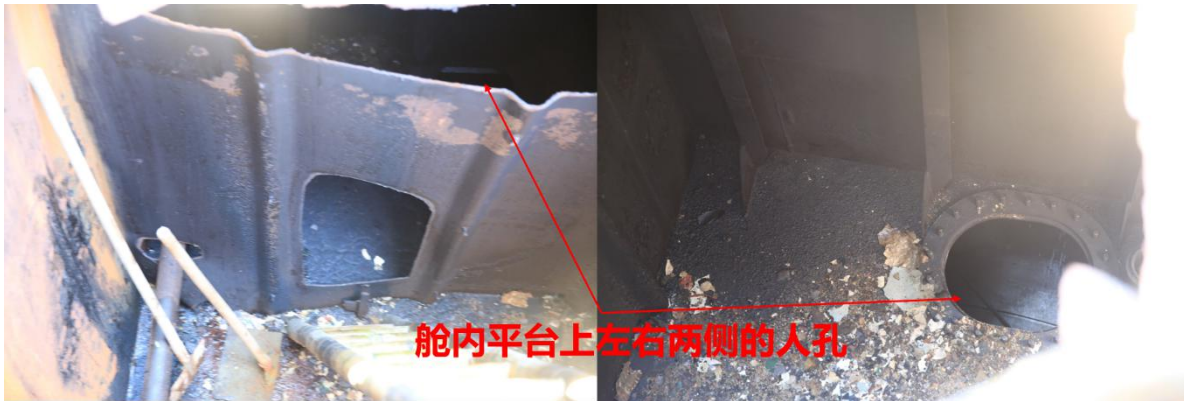
3. No.1 重油舱（左）通过舱内平台上的人孔与下部舱室贯通（如图 8）。量油管从甲板通至舱底，舱室尺寸对应图纸如图 9 所示。

图 8: No.1 重油舱（左）通过舱内平台的人孔与下部舱室贯通

照 0.9 计算，可装载重油约 12.25 吨。据轮机长和大管轮陈述，该船的 No.1 重油舱（左）可装载重油约 40 吨，远大于该船舱容图所显示的装载量。现场勘验发现该船的 No.1 重油舱（左）与正下方舱室通过两个无盖人孔贯通，量油管直通舱底。根据勘验及量得尺寸可知，总布置图中 No.1 重油舱（左）是指油舱内一层平台上的空间，勘验时发现的一层平台下部空间在图纸中没有标示。该船 No.1 重油舱的结构与图纸不符，与事故的发生没有必然联系。

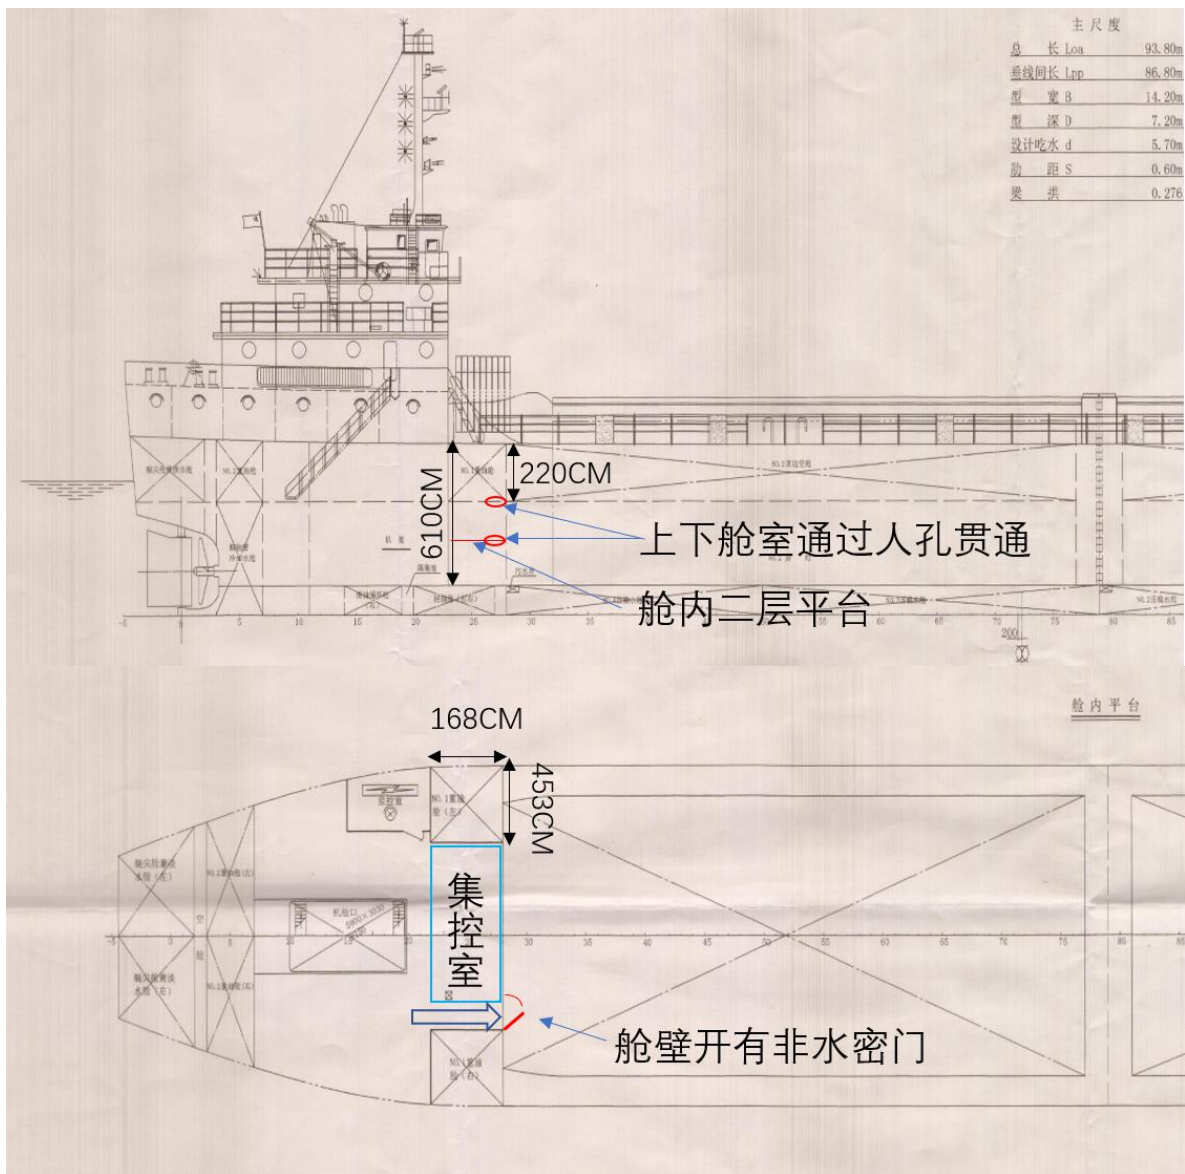
4. 集控室右舷一侧机舱与货舱分割舱壁上开有非水密门，门开向货舱方向（如图 9）。

图 9: No.1 重油舱（左）舱室尺寸及机舱勘验图示

现场勘验时发现，集控室右舷一侧机舱与货舱分割舱壁上开有非水密门，门开向货舱方向，该门的开设与该船的图纸不符。

根据该船船员陈述及现场勘验，该船的 No.1 重油舱（左）的结构和容积与该船的图纸不符，根据船员陈述，该船的 No.1 重油舱（右）与 No.1 重油舱（左）结构一致，容积相同。

建议山东省烟台船舶检验局对该船的结构进行检验，以核查该船集控室右舷一侧机舱与货舱分割舱壁上开的非水密门和该船的 No.1 重油舱结构是否符合检验规范。
