# 广州“11·29”“勇士”轮火灾事故 调查报告

编制单位：广州沙角海事处

编制时间：2018年2月xx日

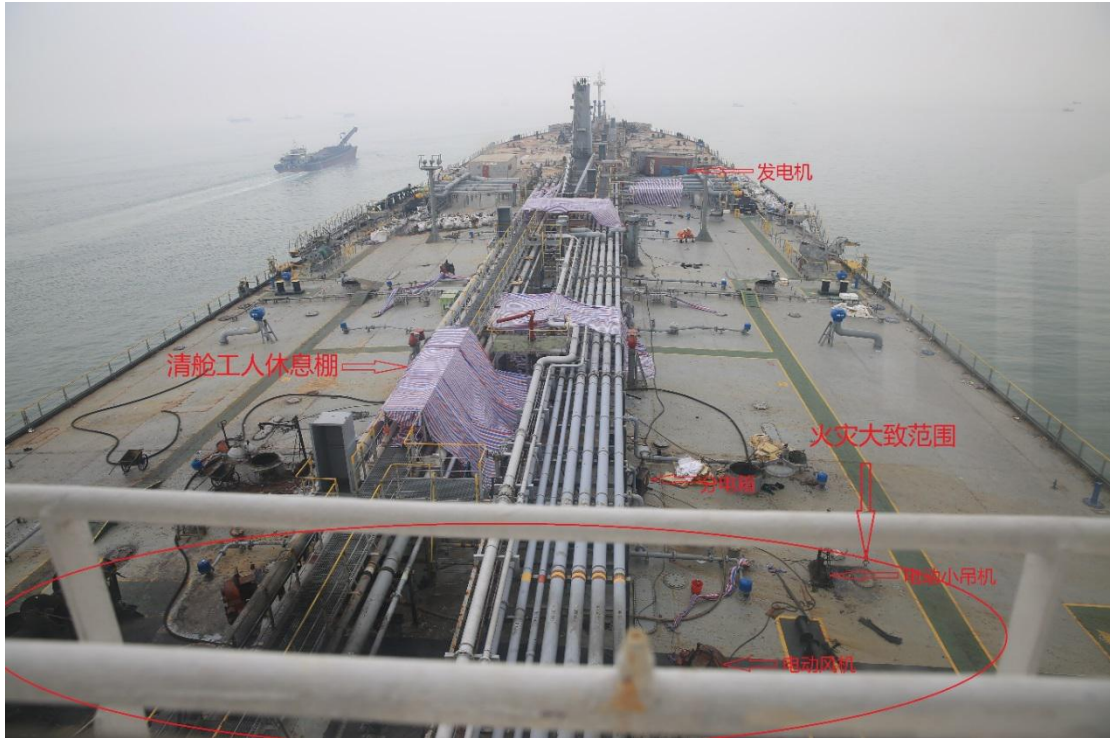
图 3: 清舱作业期间甲板情况及火灾大致范围

2020 时，几名工人在做 SLOP 舱清舱准备工作，将电动风机、电动小吊、铁铲等工具搬至 SLOP 舱人孔甲板附近，将电动风机的通风筒往打开的人孔里送，突然发生爆燃，大火迅速蔓延到 SLOP 舱甲板附近区域，点燃了附近的塑料通风筒和缆绳等易燃物。

快进厂修船，大副决定通过甲板人孔排放 SLOP 右舱驱气出来的气体。当时，西北风 1-2 级，从 SLOP 右舱人孔排出的舱气在甲板积聚不易扩散。

SLOP 左、右舱舱口及人孔附近有电动风扇及电动吊机，事故发生时发电机在运转，No. 7 左右货舱正在用电动风扇进行通风，电动风机及电动吊机的电机都是普通非防爆型。

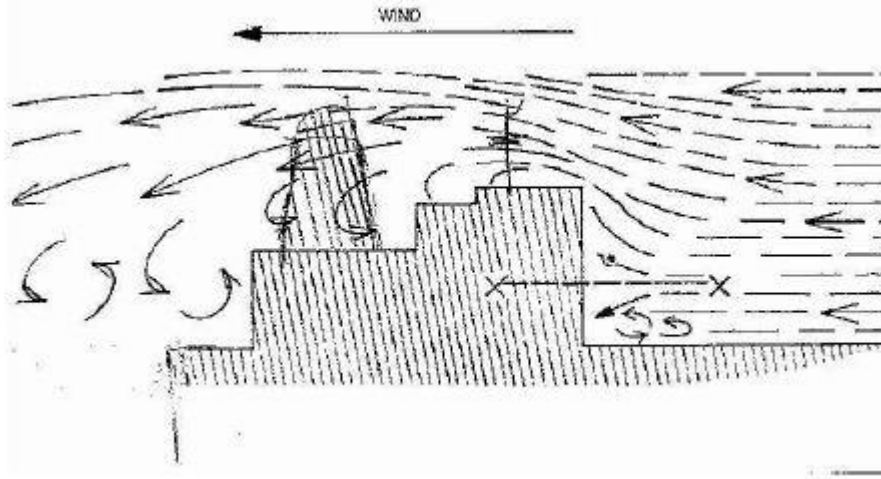
清舱作业工人往 SLOP 右舱人孔送电动风扇的通风筒时，通风筒与人孔边缘摩擦产生静电引燃油气，并蔓延到甲板积聚的油气。

图空气气流经过甲板舱室的状况

（二）“勇士”轮清舱作业时，应严格按照公司体系文件的规定进行操作，不能将油气通过甲板货舱人孔进行排放。
