营口“6·21”“BONNY ISLAND”轮机舱火灾 灾事故调查报告

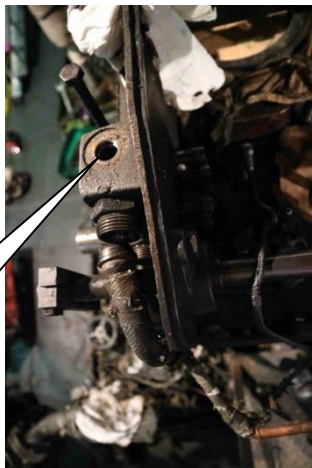
原丝堵取出
后的状态

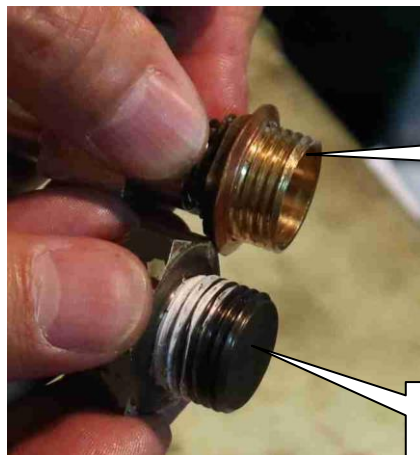
取样阀的外螺纹端
(下端接头), 与原
丝堵尺寸相同

（一）要求“BONNY ISLAND”轮拆下自行安装在主机及发电机上的取样阀、旋回原丝堵,恢复原有状态。

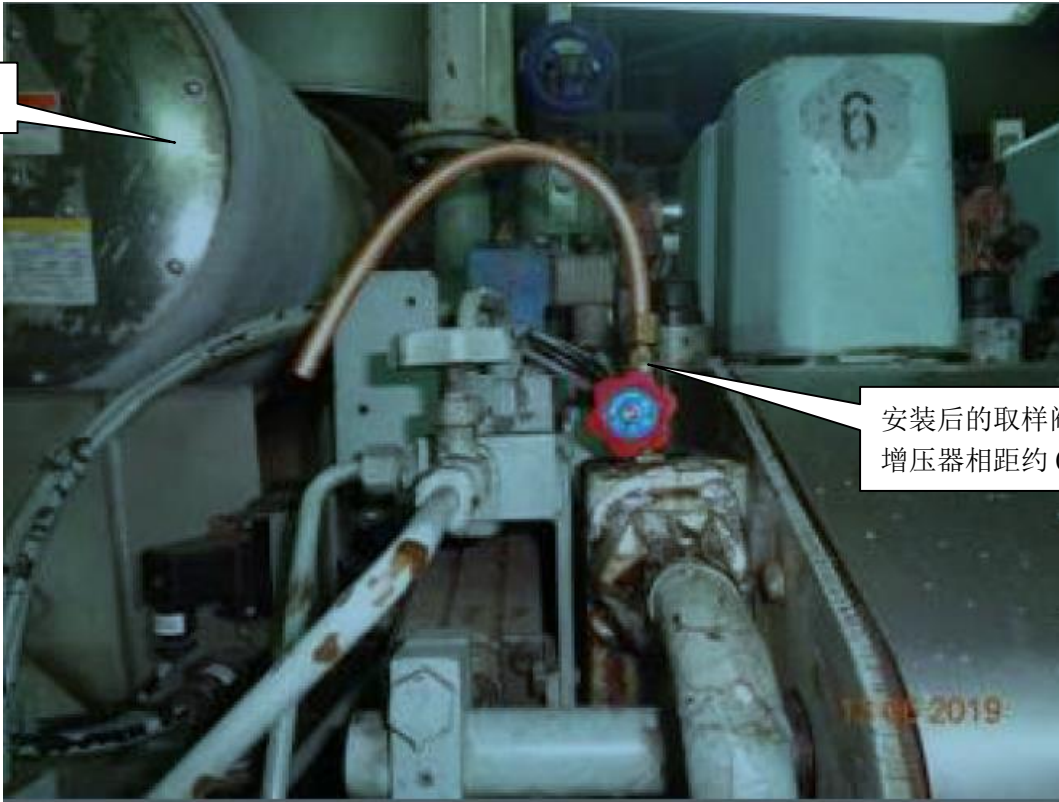
安装后的取样阀, 与增压器相距约 0.5 米

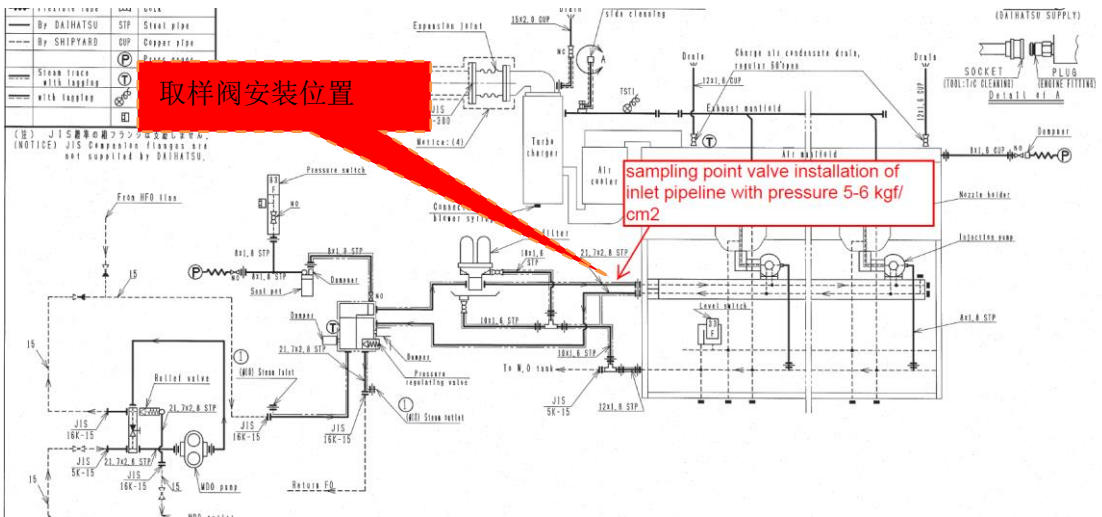
取样阀安装位置

sampling point valve installation of inlet pipeline with pressure 5-6 kgf/cm2

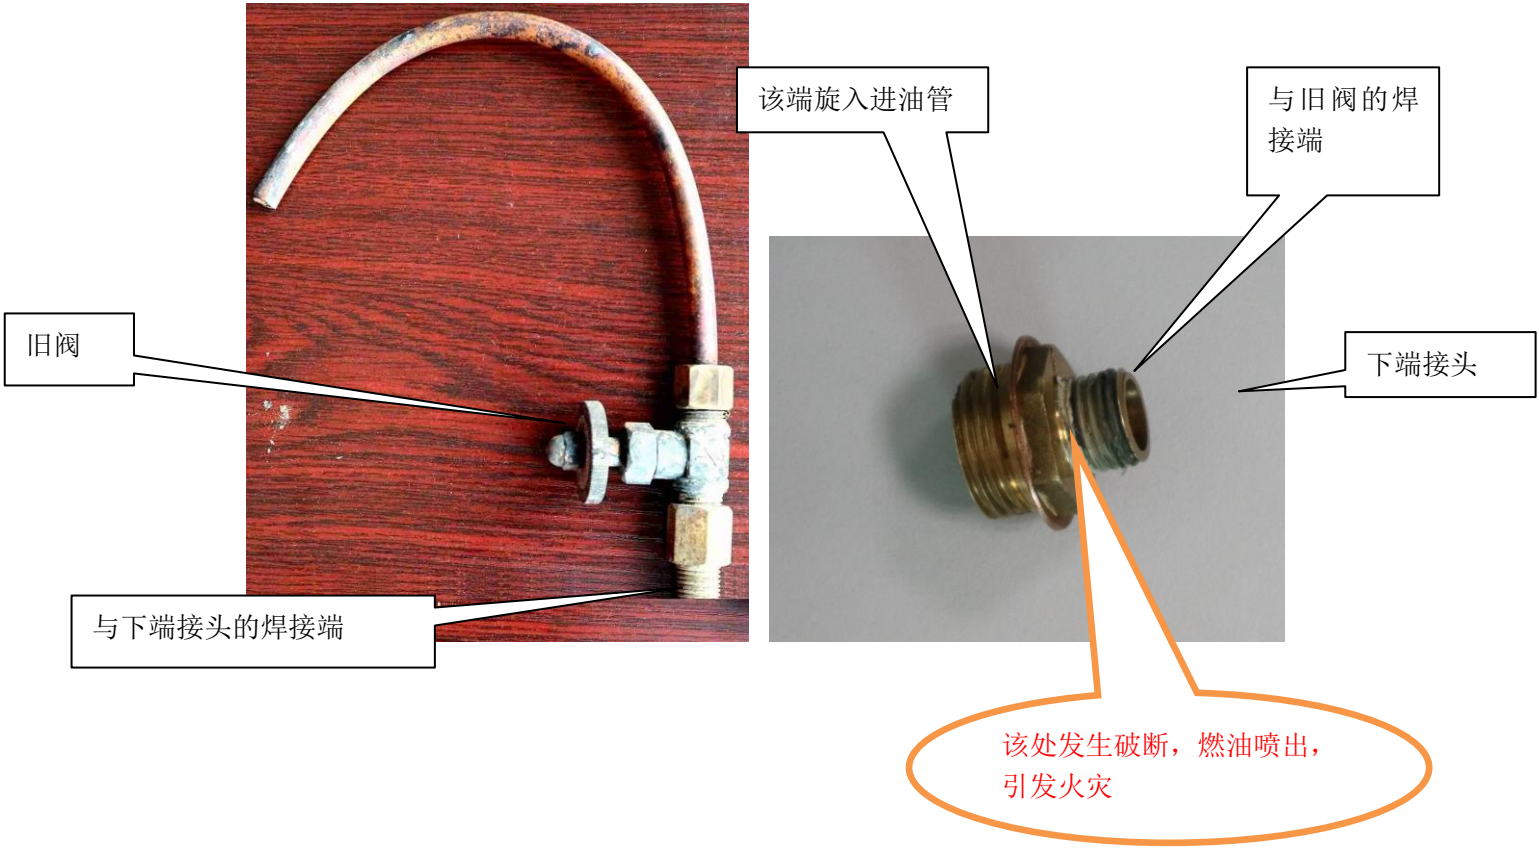
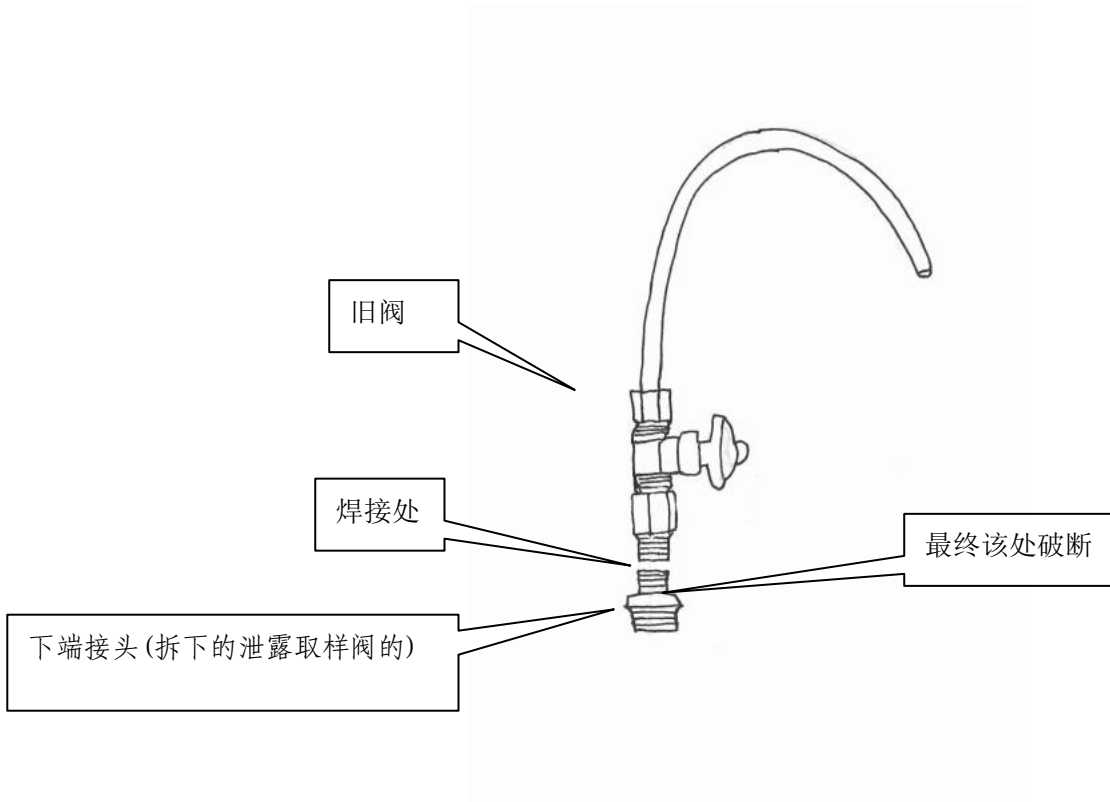
18日，该轮二管轮发现安装在2#发电机上的取样阀轻微泄露（1#、3#发电机的取样阀未见异常），于是停机拆下泄露的取样阀，并在船上找来一旧阀（铜阀），由于螺纹不配，其要求铜匠将旧阀与拆下的泄露取样阀的下端接头进行焊接，其后，将焊接后

的旧阀安装在 2#发电机的进油管上，并启动运行 2#发电机，直至 21 日 0725 时许事故发生。

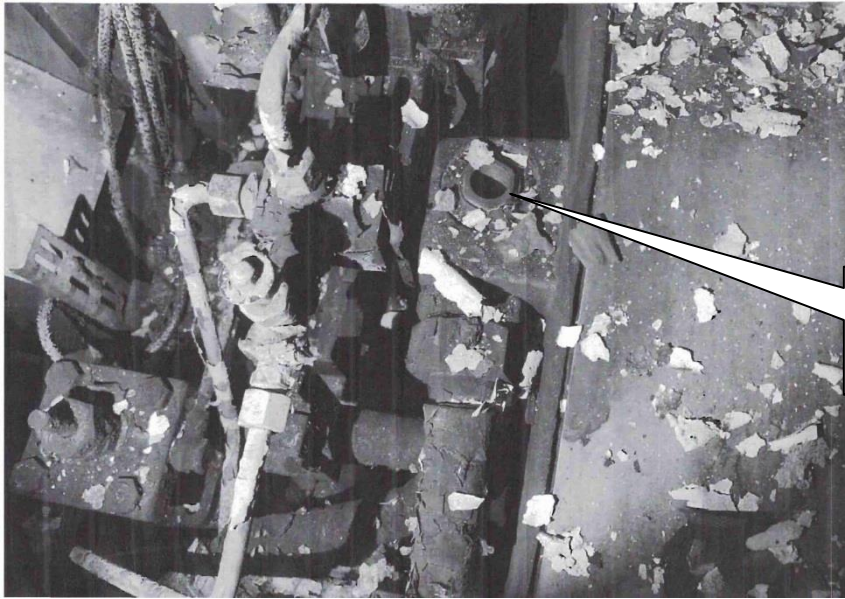
事发后，现场勘查发现，焊接在取样阀（旧阀）上的接头发生破断，其一端留在进油管上，另一端在取样阀（旧阀）上，该阀落于 2#发电机曲轴箱之前的 3#发电机的集油槽内。

破断接头的下部，
其仍在进油管内

2#发电机运行期间，取样阀与 2#发电机的进油管之间的连接接头破断，油管内 0.6MPa 的柴油喷出，与该机涡轮增压器等高温管线和设备表面接触后而燃烧，引发本起事故。

接头破断的可能原因包括但不限于如下原因：

1. 连接接头一端与旧阀进行焊接，焊接过程的高温降低了该接头的强度。

2. 2#发电机运行期间产生震动，引发该阀震动，导致其破断处疲劳，减弱其强度。

3. 安装过程中该接头承受扭力作用，导致破断处强度减小。

4. 接头自身存在缺陷。

上述因素的综合作用造成接头强度下降，并在 0.6MPa 的压力下，最终发生破断。

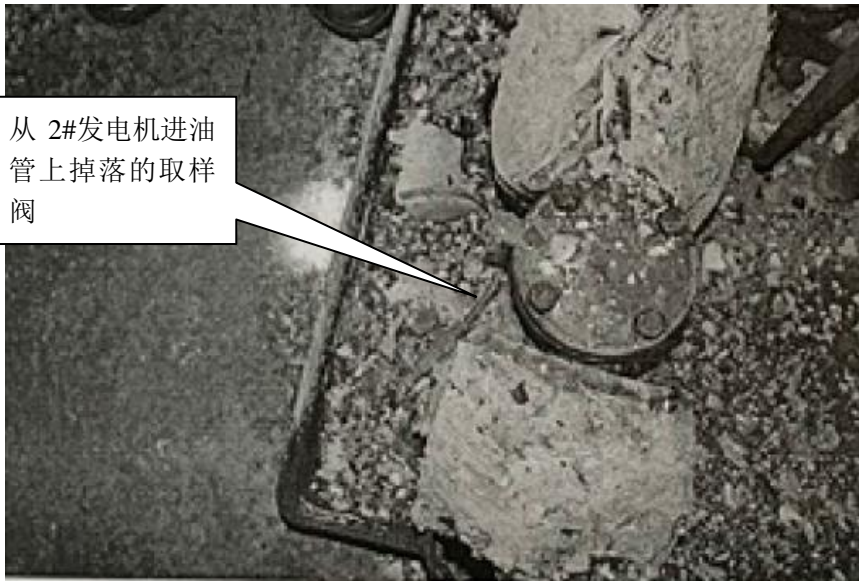
从 2#发电机进油
管上掉落的取样
阀
