MAIR060300201520

南通“11·26”“C”轮人员落水事故调查报告

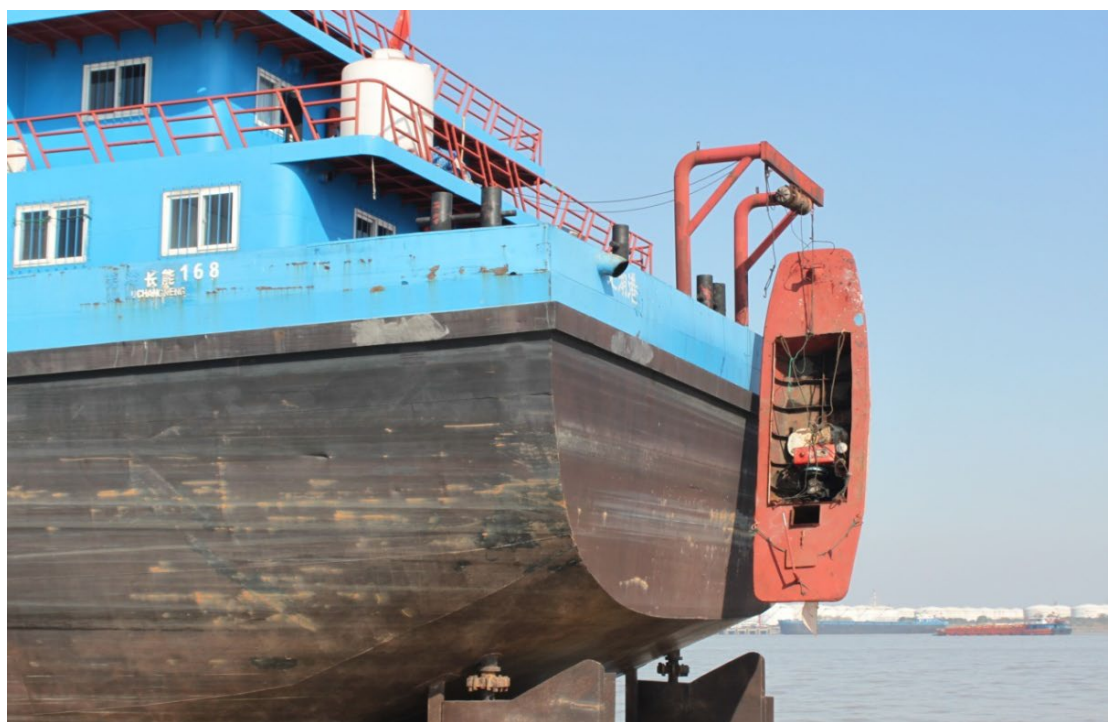
“C”轮一名人员落水失踪，自备小艇吊艇钢丝绳断裂。

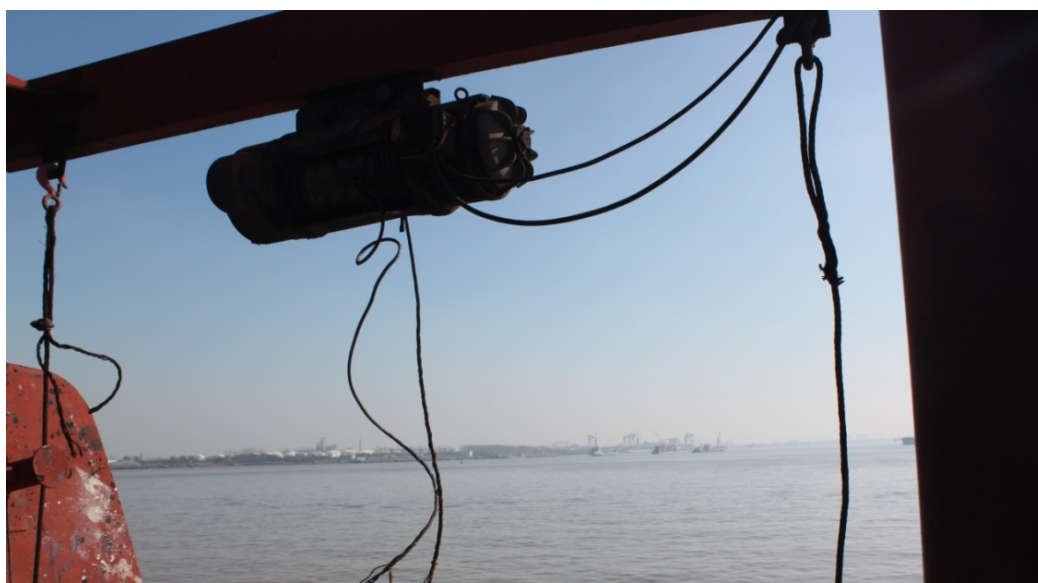
（二）经现场勘查，吊艇钢丝绳长约 20 米，直径 8 毫米，6 股纤维芯，断裂部位位于挂钩前端约 20cm 处。参照 GB/T 8918-2006 标准，8 毫米 6 股纤维芯钢丝绳抗拉强度为 33.4KN-41.6KN，承重约 3.41-4.24 吨。该钢丝绳为上一任船主于 2012 年下半年在江苏太仓购买换新，之后未更换和保养。2014 年 8 月张某购买“C”轮后，也未对吊艇钢丝绳进行更换和保养。

（三）自备小艇长 5.7 米、宽 1.4 米，深 0.7 米，艇体钢材厚度 3 毫米，根据船员陈述自重约 500KG，按照 6 个面估算自重，该艇自重约 $(5.7 \times 1.4 + 1.4 \times 0.7 + 5.7 \times 0.7) \times 2 \times 0.003 \times 7850 = 610\text{KG}$ ，采用柴油机动力，柴油机型号为“常柴 ZS1100”，根据中国常柴官网查询该柴油机型号，额定功率 12.1KW，转速 2200R/M，净重 155KG，据船员陈述，两名船员体重共约 120KG，事发时钢丝绳实际承重约为 $610 + 155 + 120 = 885\text{KG}$ 。

（一）本起事故中，“C”轮自备小艇吊艇钢丝绳技术状况差，导致钢丝绳局部强度不足，是引发事故的直接原因。

事故现场勘查发现，该轮自备艇吊艇钢丝绳长约20米，直径8毫米，为6股纤维芯。该轮吊艇钢丝绳自2012年下半年购买使用后，一直未进行过更换和保养。由于吊艇钢丝绳长期裸露于潮湿空气中，钢丝绳锈蚀氧化，从而降低了钢丝绳抗拉强度。事故前该轮在进行起吊作业。作业过程中，吊艇钢丝绳局部强度不能承载小艇自重及作业人员重量，导致吊艇钢丝绳断裂而引发事故。

2. “C”轮船舶所有人、经营人应建立健全隐患排查制度，督促所属船舶排查安全隐患，及时纠正。

3. 有关主管部门对内河船舶自备小艇制定建造、检验、日常保养等规范要求。
