泰州“5·8”“G”轮与“N”轮 碰撞事故调查报告

一、事故简况和调查情况

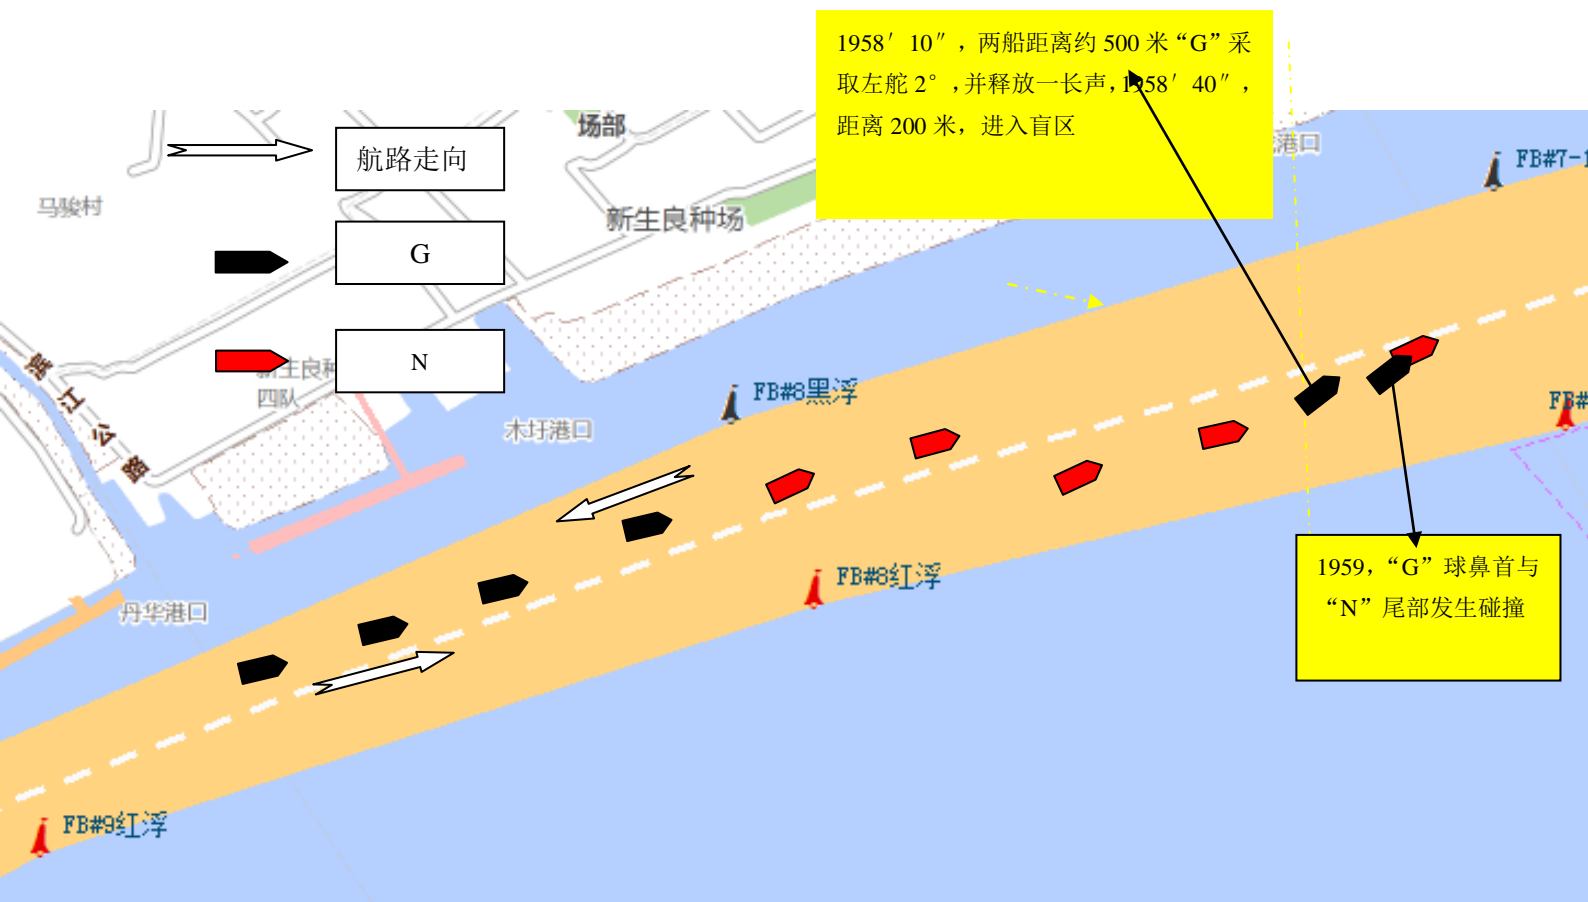
附件一：碰撞示意图

（二）碰撞地点：长江FB#7-1红浮上游800米，下行通航分道内。

3. 比对张家港VTS事发水域雷达录像：“G”轮与“N”轮雷达回波重叠位置位于长江FB#7-1红浮上游800米，下行通航分道内。

（三）两船碰撞前态势：“G”轮在下行通航分道内追越下行的“N”轮。

3. 比对事发前后张家港VTS事发水域雷达录像：“G”与“N”两轮雷达回波运动轨迹显示两船成追越态势。

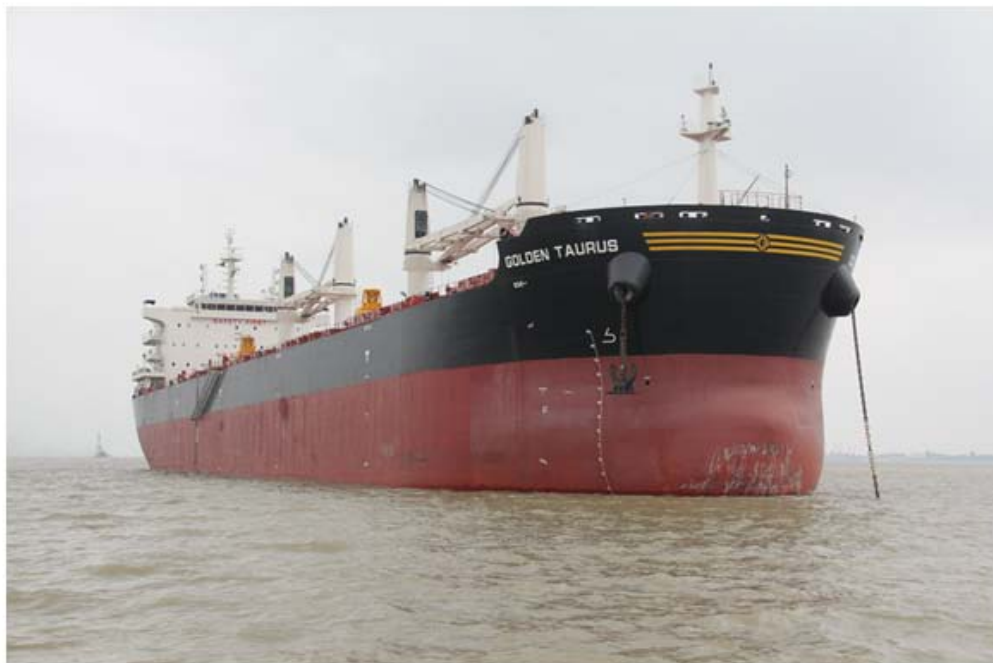
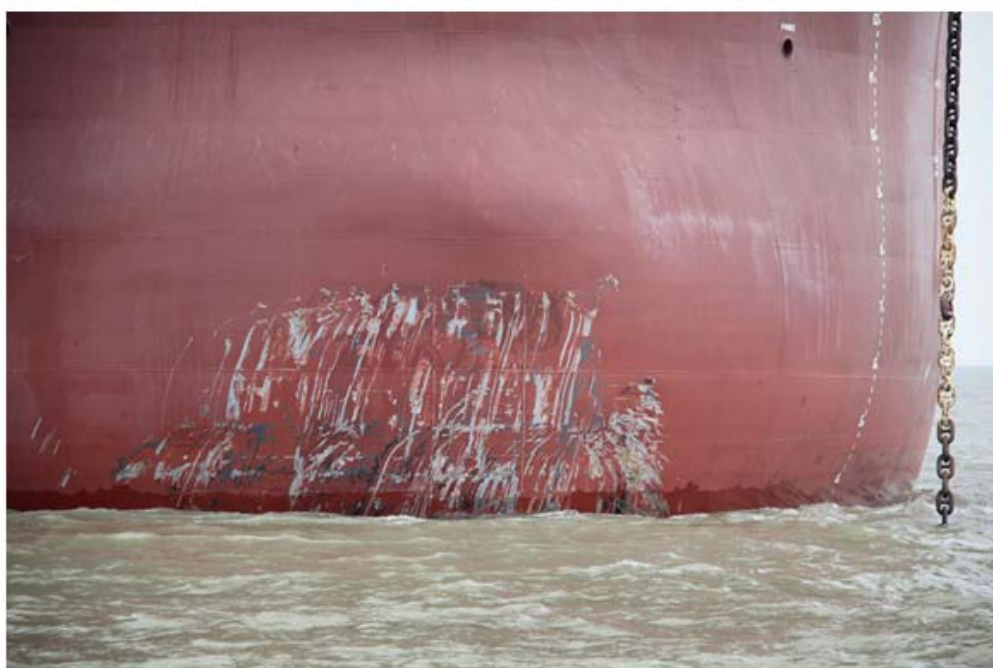
附件二：“G”轮受损照片

该轮球鼻首长4米*高3.5米表面油漆脱落。

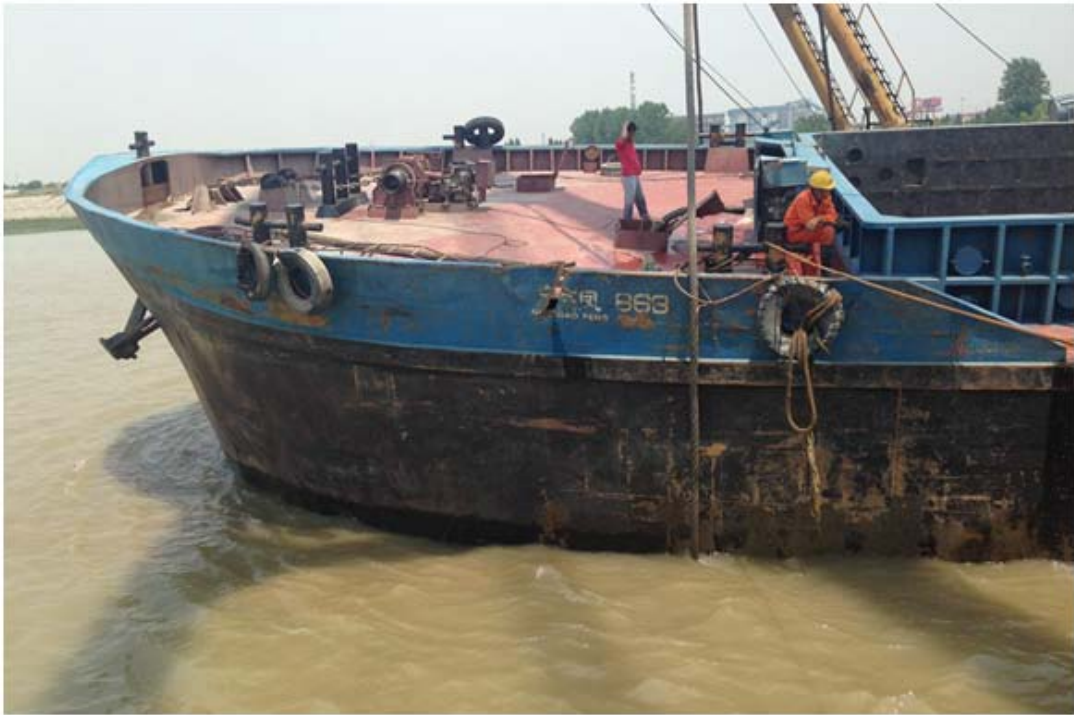
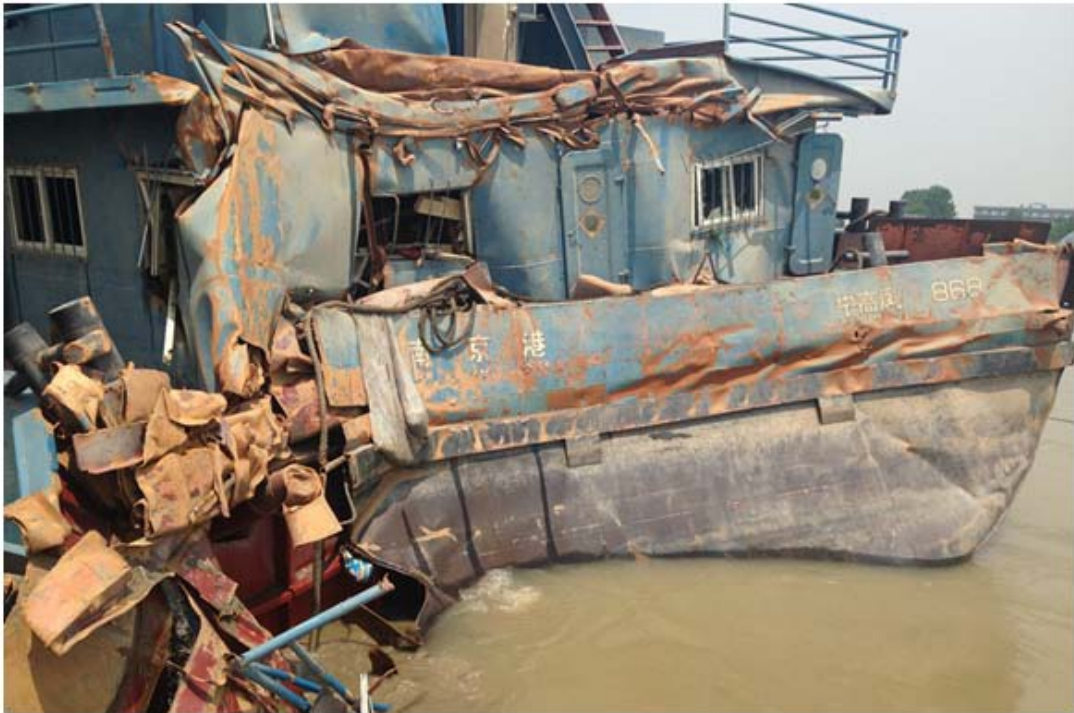
附件三：“N”轮受损照片

现场勘查：该轮船尾呈球鼻首状向内凹陷变形、货舱中部横梁变形、货舱前部甲板向上凸起变形，驾驶台、生活区、机舱局部受损。
