营口“6·21”“BONNY ISLAND”轮机舱火灾 灾事故调查报告

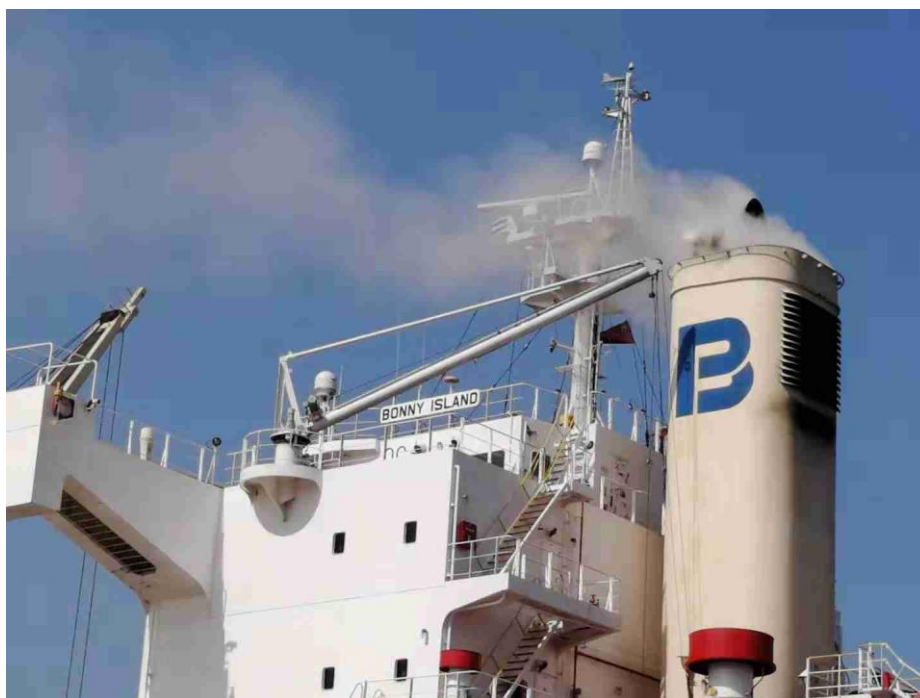
2019年6月21日0725时许，PACIFIC BASIN SHIPPING (HK) LIMITED 所属中国香港籍散货船“BONNY ISLAND”轮在营口港鲅鱼圈港区62#泊位机舱发生火灾，事故导致该轮2#发电机损毁、3#发电机过火部分部件损坏，且机舱内的部分消防器材及部分电缆损坏，无人员伤亡，未造成海面污染，直接经济损失约330万元人民币，构成一般等级水上交通事故。

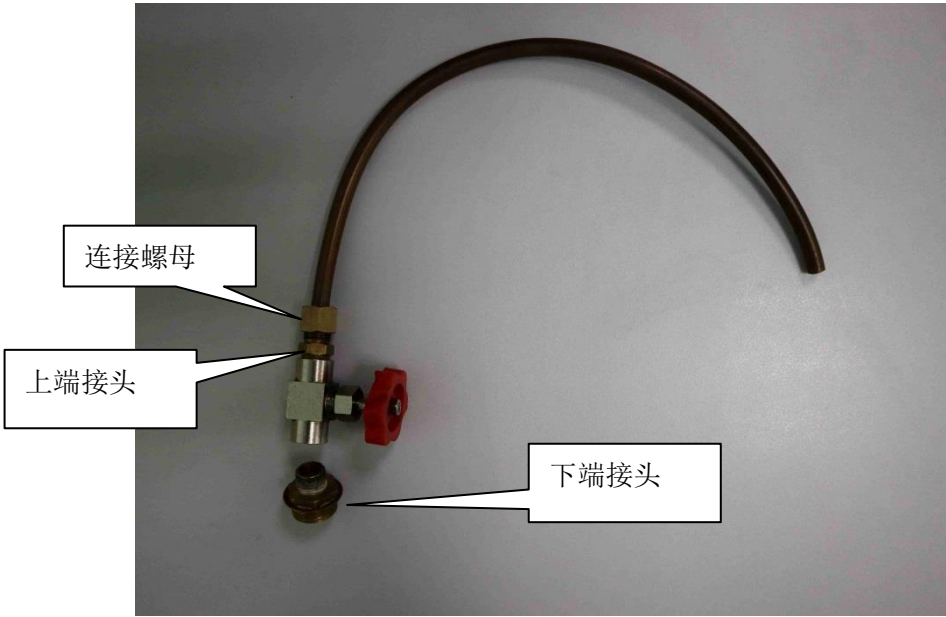
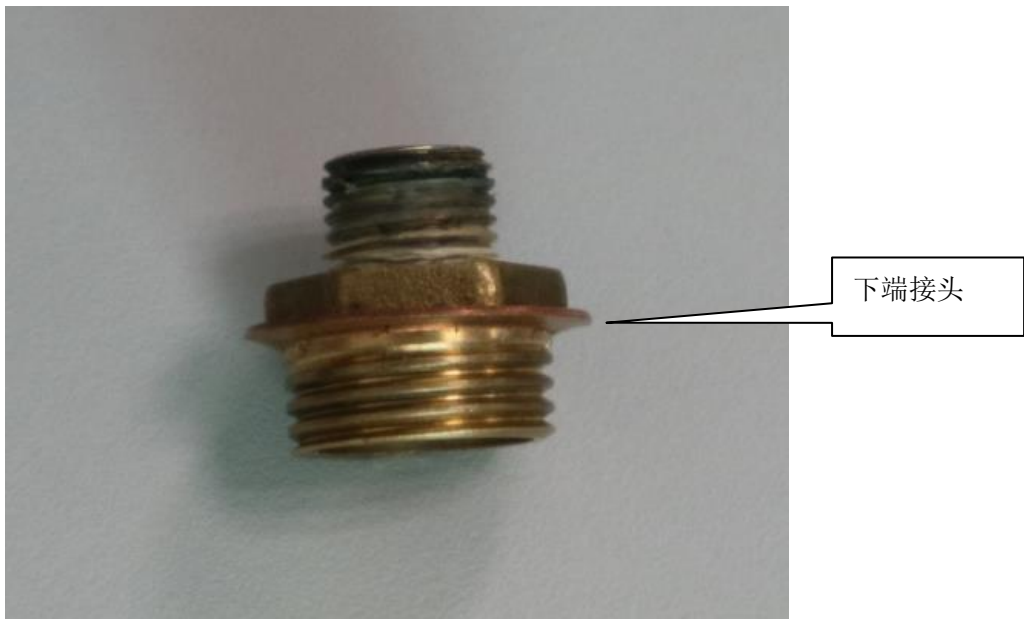
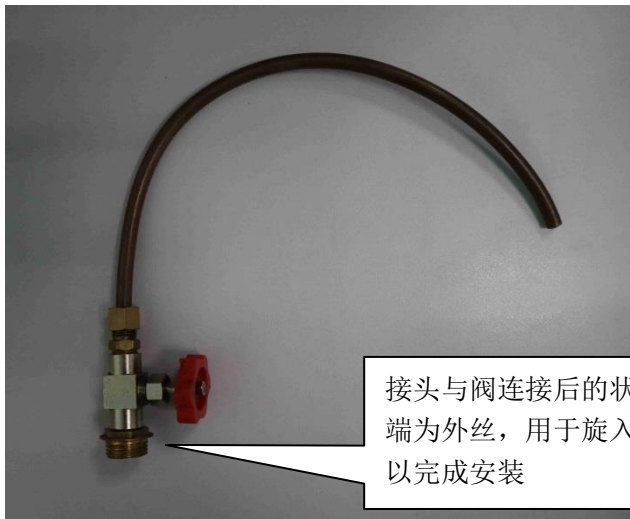
该轮轮机长于2019年6月3日，向公司申请物料，要求公司提供5个铜阀，每个阀两端均为外螺纹，分别为PT1/2和PF1/2，PF1/2端配有环形连接螺母，并在申请单上注明：5个阀能在温度20-100℃情况下使用，可承受的最大压力为3.43MPa，按照改进行动计划的要求，5个阀将分别作为主机、3台发电机、生活污水处理设备的取样阀。其后，该轮收到5个铜阀，每个阀两端各配一接头（黄铜），其中一接头配有连接螺母（下称上端接头，而未配螺母的接头下称下端接头），具体如下：

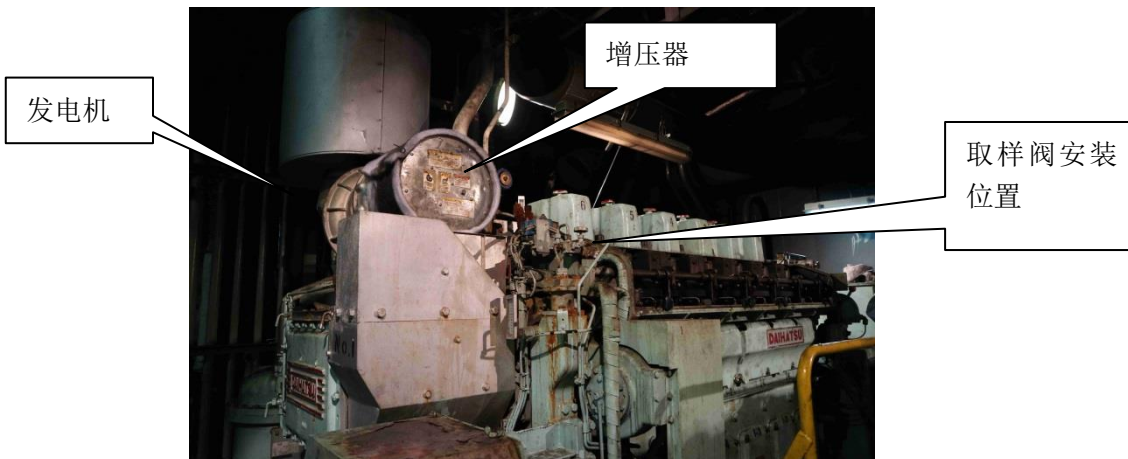
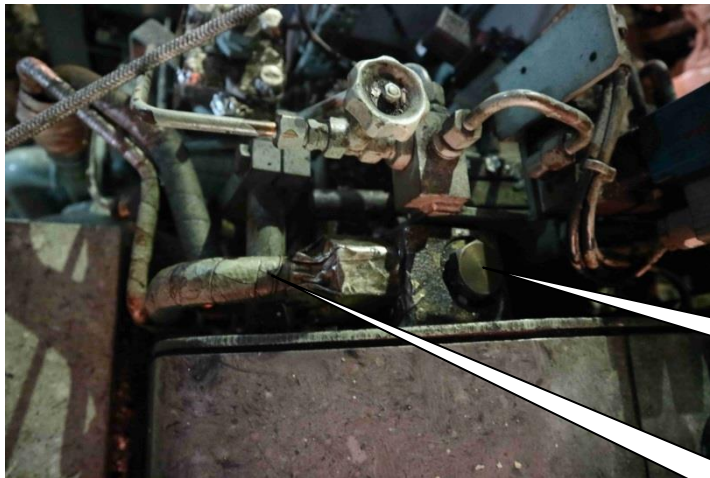
2019年6月13日，在该轮轮机长的同意下，大管轮、二管轮将收到的5个铜阀(包括接头，均未带有证书及安全压力负荷的标注)分别安装于主机、3台发电机及生活污水处理设备上，其中3台发电机取样阀均安装在其进油管上(将其原有的丝堵取下，然后将取样阀的外螺纹端旋入拧紧)。如下图：

发电机
俯视图

原有的
丝堵

发电机的
进油管

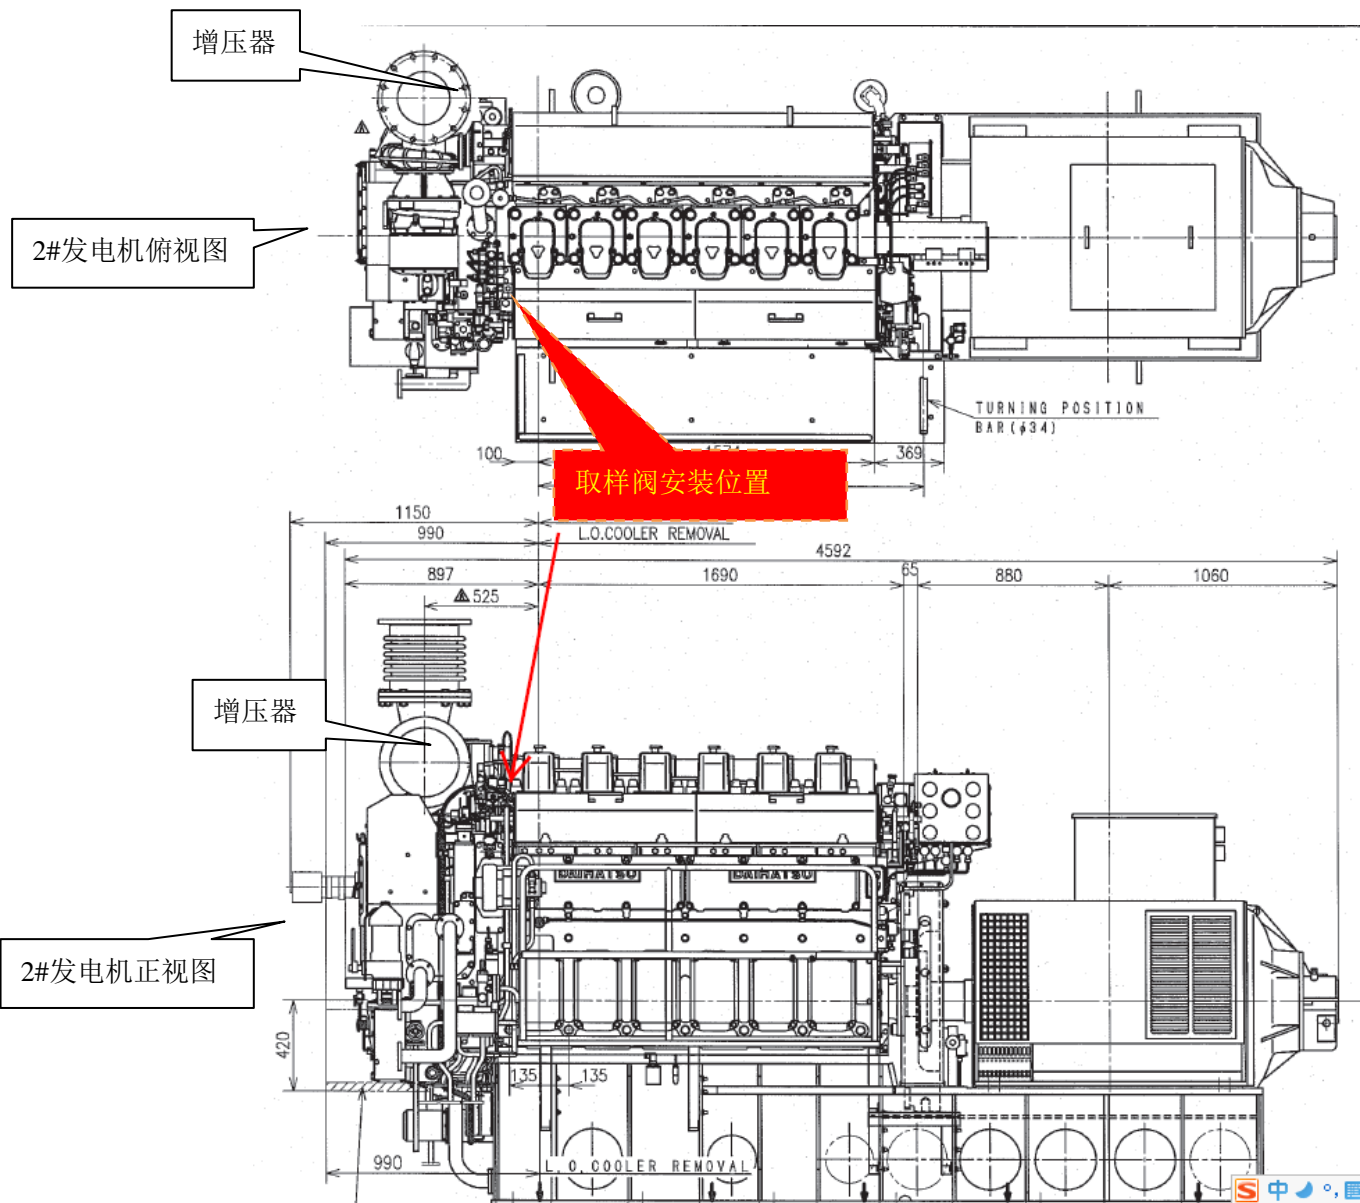
取样阀安装位置

安装后的取样阀, 与增压器相距约 0.5 米

sampling point valve installation of inlet pipeline with pressure 5-6 kgf/cm2

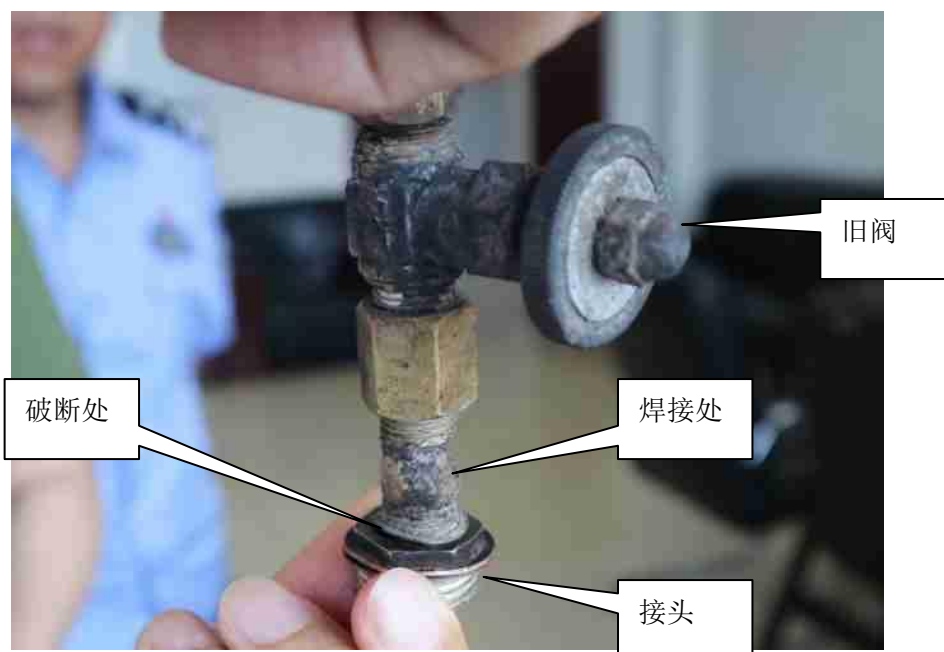
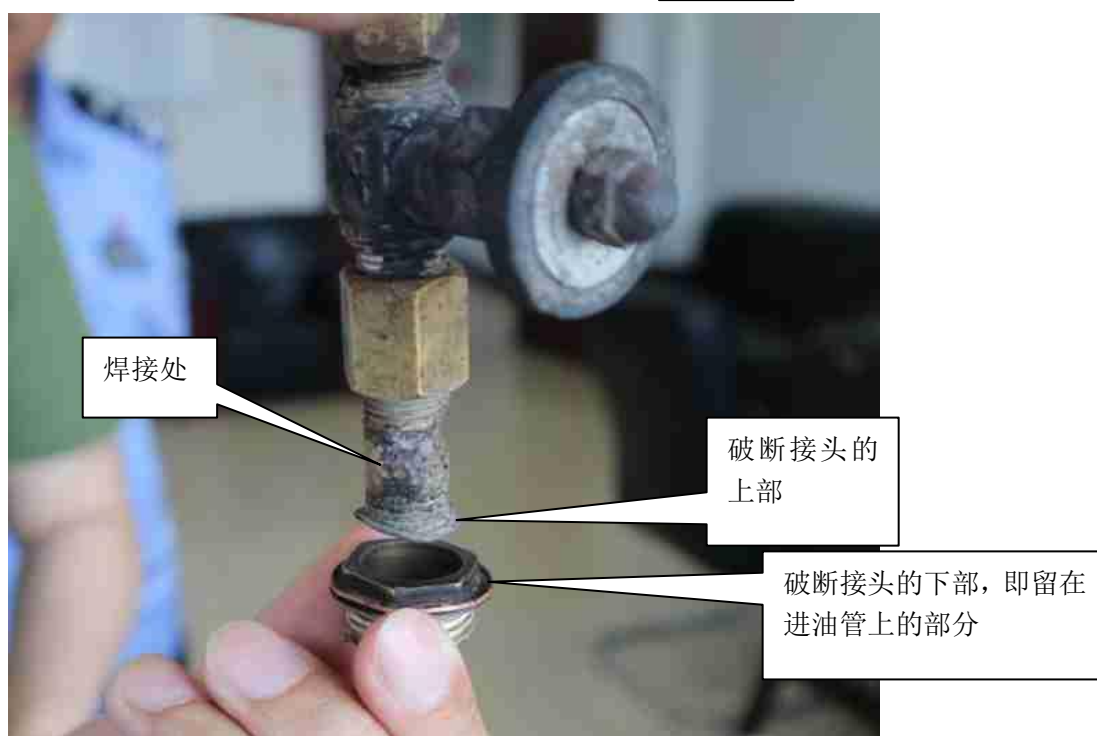
事发后，现场勘查发现，焊接在取样阀（旧阀）上的接头发生破断，其一端留在进油管上，另一端在取样阀（旧阀）上，该阀落于 2#发电机曲轴箱之前的 3#发电机的集油槽内。

破断接头的下部，
其仍在进油管内

从 2#发电机进油
管上掉落的取样
阀

2#发电机运行期间，取样阀与 2#发电机的进油管之间的连接接头破断，油管内 0.6MPa 的柴油喷出，与该机涡轮增压器等高温管线和设备表面接触后而燃烧，引发本起事故。

2. 2#发电机运行期间产生震动，引发该阀震动，导致其破断处疲劳，减弱其强度。

3. 安装过程中该接头承受扭力作用，导致破断处强度减小。

4. 接头自身存在缺陷。

上述因素的综合作用造成接头强度下降，并在 0.6MPa 的压力下，最终发生破断。
