MAIR060300201520

南通“11·26”“C”轮人员落水事故调查报告

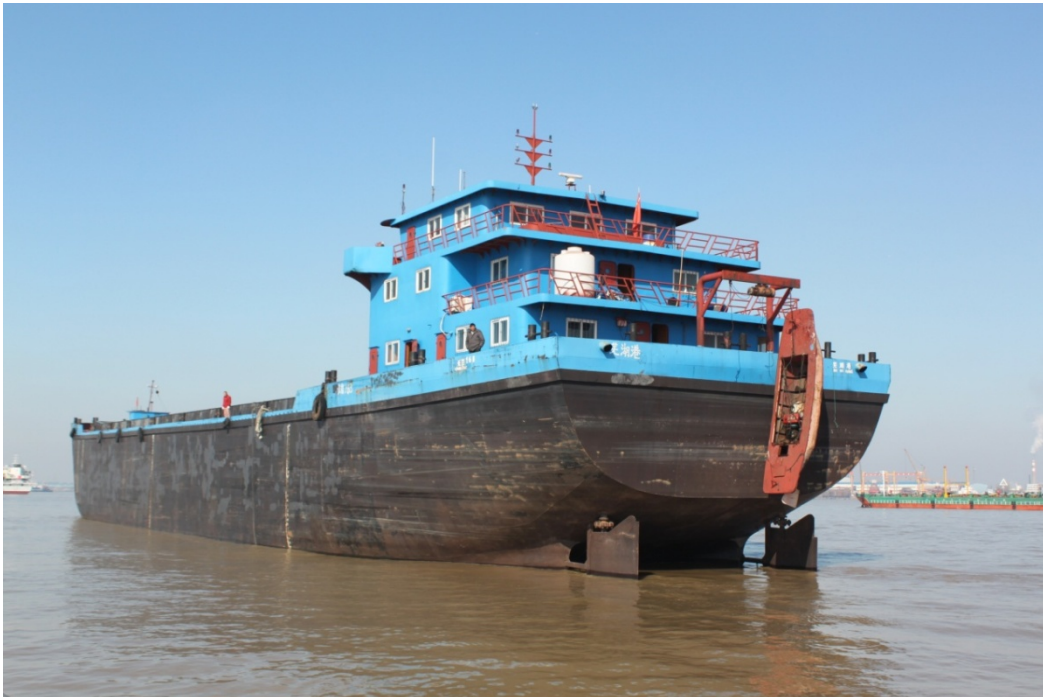
（二）经现场勘查，吊艇钢丝绳长约 20 米，直径 8 毫米，6 股纤维芯，断裂部位位于挂钩前端约 20cm 处。参照 GB/T 8918-2006 标准，8 毫米 6 股纤维芯钢丝绳抗拉强度为 33.4KN-41.6KN，承重约 3.41-4.24 吨。该钢丝绳为上一任船主于 2012 年下半年在江苏太仓购买换新，之后未更换和保养。2014 年 8 月张某购买“C”轮后，也未对吊艇钢丝绳进行更换和保养。

事故现场勘查发现，该轮自备艇吊艇钢丝绳长约20米，直径8毫米，为6股纤维芯。该轮吊艇钢丝绳自2012年下半年购买使用后，一直未进行过更换和保养。由于吊艇钢丝绳长期裸露于潮湿空气中，钢丝绳锈蚀氧化，从而降低了钢丝绳抗拉强度。事故前该轮在进行起吊作业。作业过程中，吊艇钢丝绳局部强度不能承载小艇自重及作业人员重量，导致吊艇钢丝绳断裂而引发事故。
